Erfahrungen für Alle

Eine Sammlung von Erfahrungen von Piloten der Segelfluggruppe Bern für andere Segelflugpiloten.

Ausgabe April 2019

Summarischer Bericht: Erfahrungen für Alle

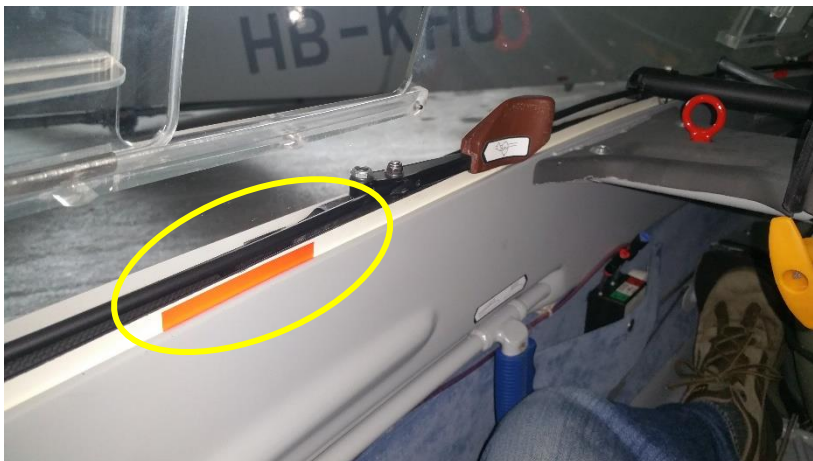
Kurz nach dem Start, ungefähr im Downwind, öffnet sich unvermittelt das Capot bis zum Anschlag. Trotz gerissenem Halteseil reisst es nicht ab.

Der Zwischenfall ist darauf zurückzuführen, dass die Besatzung das Capot am Boden zwar schloss, die Verriegelung jedoch über die Halterungen geführt wurde. Die Vermutung liegt nahe, dass der entsprechende Checklistenpunkt nur optisch (wo ist der Hebel?) oder durch ein weiteres, prüfendes «nach vorne Stossen» der Verriegelung durchgeführt wurde.

Im Abarbeiten der Checkliste erscheint es angemessen, den korrekten Schluss des Capots nicht nur optisch und/oder durch Drücken der Verriegelung zu prüfen, sondern auch durch Drücken gegen den Capot-Rahmen (analog dessen, wie man es öffnen würde).

Zusätzlich wurden farbliche Warnmarkierungen angebracht, welche sichtbar sind, wenn das Capot nicht korrekt verriegelt ist.

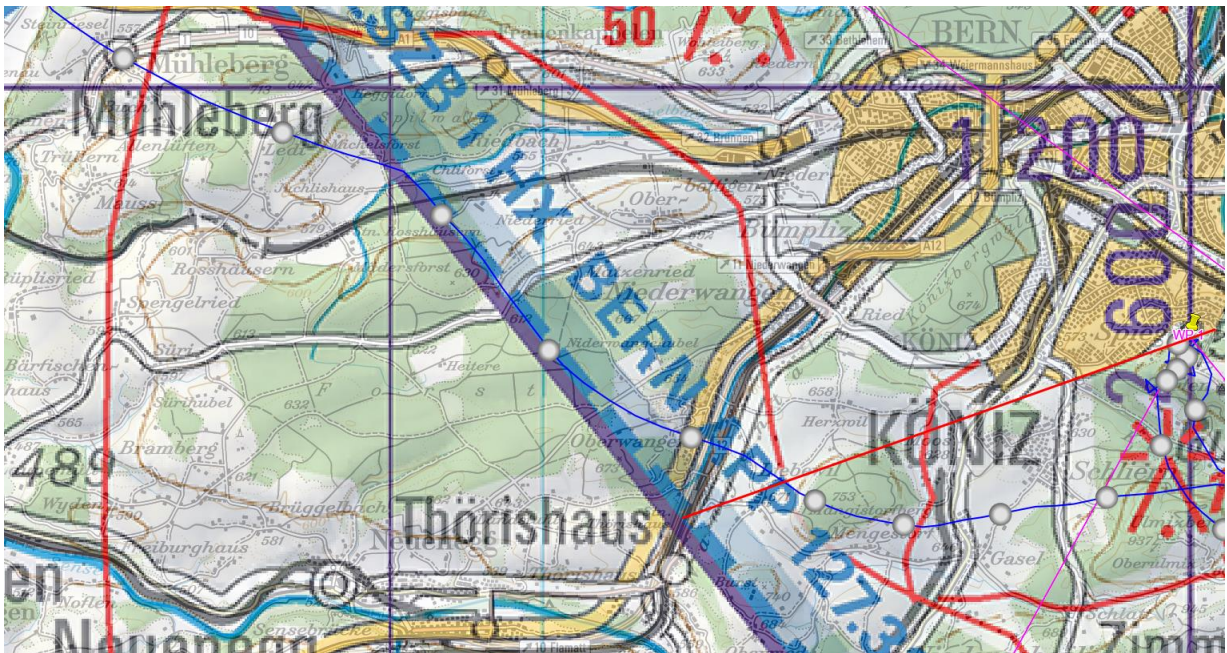
Die schwindende Reservehöhe verleiteten den Piloten, äusserst nah entlang der CTR zu fliegen und letztlich erfolgte auch das abdrehen in den aktivierten Sektor LB zu früh. Ohne entsprechende Freigabe war dies eine Luftraumverletzung, welche auch vom TWR Bern registriert wurde. Das LX warnte den Piloten vor dem Luftraum, aufgrund der hohen Kadenz an Warnungen wurde diese jedoch – wohl implizit – ausgeblendet.

Untenstehende Grafik zeigt die Segelflugkarte transparent über einer Landeskarte. Dünn und blau eingezeichnet der Flugweg, von Mühleberg sehr exakt entlang der CTR Bern und dann über Oberwangen in den Sektor LB. Dünn rot eingezeichnet die nördliche Grenze des Sektor LB.

Der Pilot liess sich durch die schwindende, aber eigentlich nie kritische, Reservehöhe dazu verleiten, zu nah entlang der CTR zu fliegen und kürzte den Flugweg zudem ab. In dieser Situation erkannte er auch die eigentlich naheliegende Lösung nicht mehr, beim Tower eine Bewilligung für den Ein- respektive Durchflug einzuholen.

Die Piloten der SG Bern werden über den regelmässigen EFA-Bericht sensibilisiert, dass:

- Abstände zu Lufträumen mit einer gewissen Reserve eingehalten werden.
- Luftraummeldungen des LX in jedem Fall zugeordnet werden.
- Bei den meisten Lufträumen ein per Funk zu erreichender Ansprechpartner vorhanden ist, bei welchem eine frühzeitige Durchflugbewilligung eingeholt werden kann.

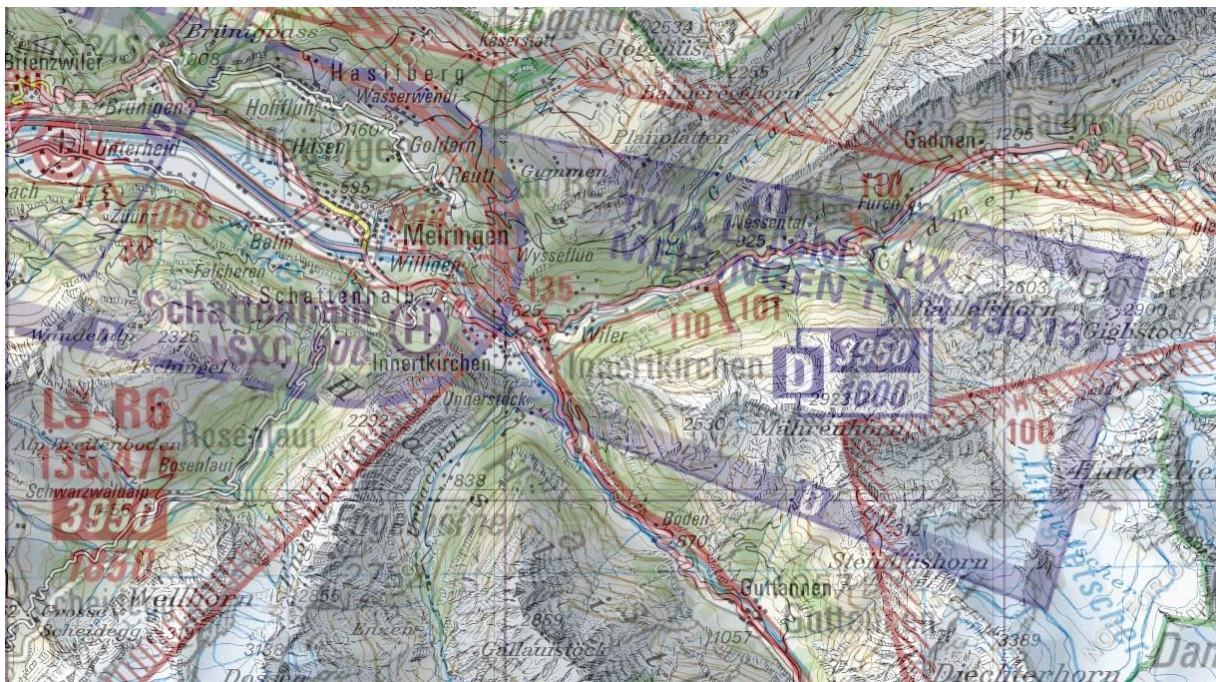
Er geriet dadurch unversehens in eine kritische ‚Nearmiss-Situation‘. Die Besatzung des Twins hat das Segelflugzeug offensichtlich erst im letzten Moment gesehen. Der Segelflugpilot konnte den Twin nicht sehen, da dieser von der Grimsel herkommend von hinten dahergefliegen kam. Weil der Segelflugpilot für paar Sekunden die Frequenz wechselte, wurde die Durchflugbewilligung für den Twin just verpasst.

Situation für Ortsunkundige (Landeskarte mit Segelflugkarte überblendet):

Am Piloten- und Flugdienstleiterbriefing 2013 werden die Mitglieder erneut sensibilisiert, dass ständige und temporäre Lufträume eingehalten werden müssen und eine Vorbereitung mit DABS, NOTAM und Karte für Streckenpiloten unerlässlich ist.
